Real Fire Case Studies

Aislux Castilla y León S.A.

Aldeamayor de San Martín (España)

Fuente: **Project nº22-001319-IB; Ref.: 22-000892**

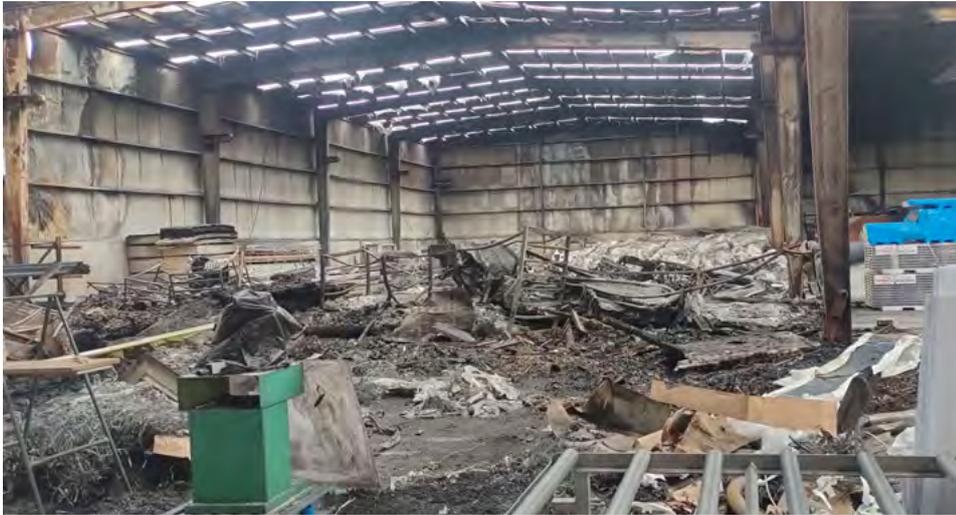
Más del 50% de las claraboyas de la cubierta se fundieron, indicando haber superado los 300°. **La estructura metálica del almacén no se derrumbó, tampoco cayeron los paneles de la fachada ni los de la cubierta.** Las llamas y los gases calientes atacaron directamente los núcleos de los paneles debido a la exposición de las juntas laterales las

cuales sufrieron severas deformaciones como resultados de las altas temperaturas. La carbonización del núcleo PIR se produjo probablemente en contacto con las llamas, en el nivel más bajo. Pero en el resto de las zonas, la carbonización aparece como mucho a lo largo de las juntas debido a la dilatación del PIR y los paneles permanecen en su sitio sin deformación apreciable.

FOTOS: (1) Vista general de la zona más afectada. (2) Evidencia de fuego en paramentos exteriores de paneles de fachada. 3-4) Fuente de ignición en la caja eléctrica en las oficinas del interior del almacén.

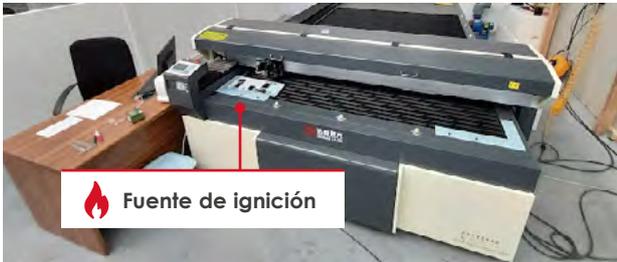
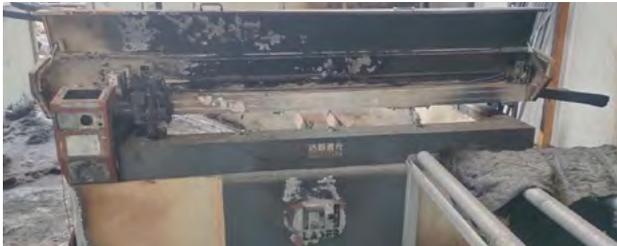
El incendio se inició en la caja eléctrica en las oficinas del interior del almacén. El empleado que detectó el humo abrió la puerta permitiendo la entrada de aire. El descenso del humo caliente y oscuro fue rápido y la propagación por la madera y el policarbonato de la oficina imposibilitó una extinción manual.
