Real Fire Case Studies

Aislux Castilla y León S.A.

Aldeamayor de San Martín (España)

Fuente: **Project nº22-001319-IB; Ref.: 22-000892**

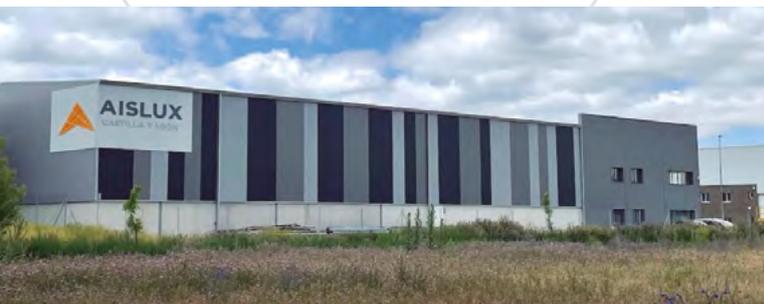
Más del 50% de las claraboyas de la cubierta se fundieron, indicando haber superado los 300°. **La estructura metálica del almacén no se derrumbó, tampoco cayeron los paneles de la fachada ni los de la cubierta.** Las llamas y los gases calientes atacaron directamente los núcleos de los paneles debido a la exposición de las juntas laterales las

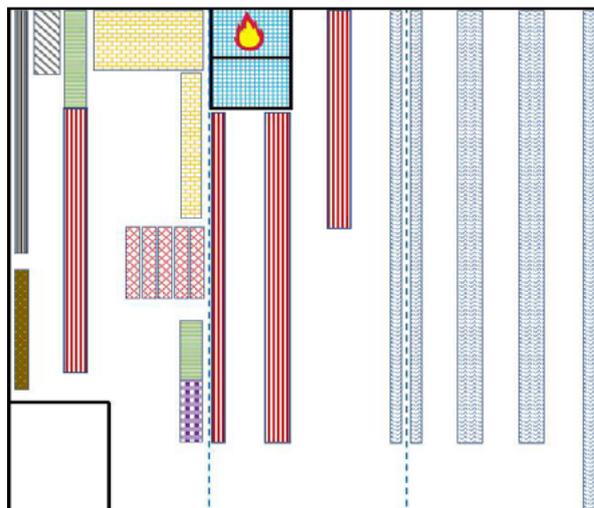
GRÁFICO: Configuración de almacenamiento dentro del almacén.
