HI-QuadCore 2.0 FK

**Panneau frigorifique de haute performance avec
nouveau noyau isolant QuadCore 2.0**

Panneau frigorifique de haute performance thermique

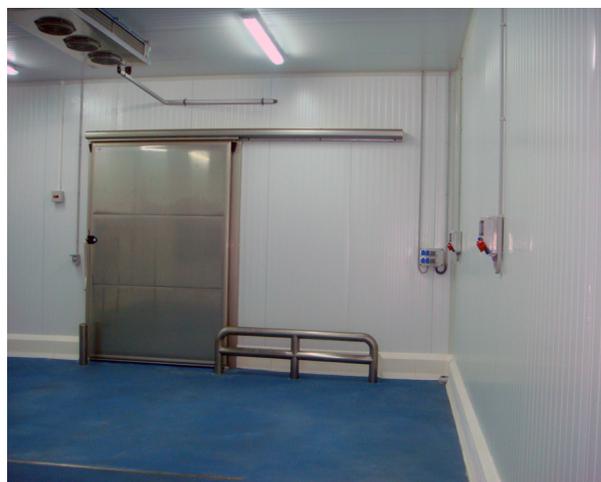
Largeur	1.120 mm				
Longueur de fabrication	Standard	2,0 a 13,5 m			
	Spécial	13,5 a 18 m (transporte spécial)			
Type de joint	FK				
Conductivité thermique fraîche	0,018 W/mK				
Conductivité thermique déclarée	0,019 W/mK (considérant noyau vieilli)				
Épaisseur totale (A)	80	100	150	200	230 (mm)
Masse¹	11,85	12,65	14,65	16,65	17,85 (kg/m ²)
